## Bekleding rioolbuis hardt gecontroleerd uit

AMSTERDAM - Om lange polymeerketens, en dus een sterkere buis, te krijgen, regelt Van der Velden Rioleringsbeheer tegenwoordig de lichtsterkte waarmee de nieuwe liners worden uitgehard. Stoom of heet water komen er bij deze vorm van rioolrenovatie niet aan te pas.

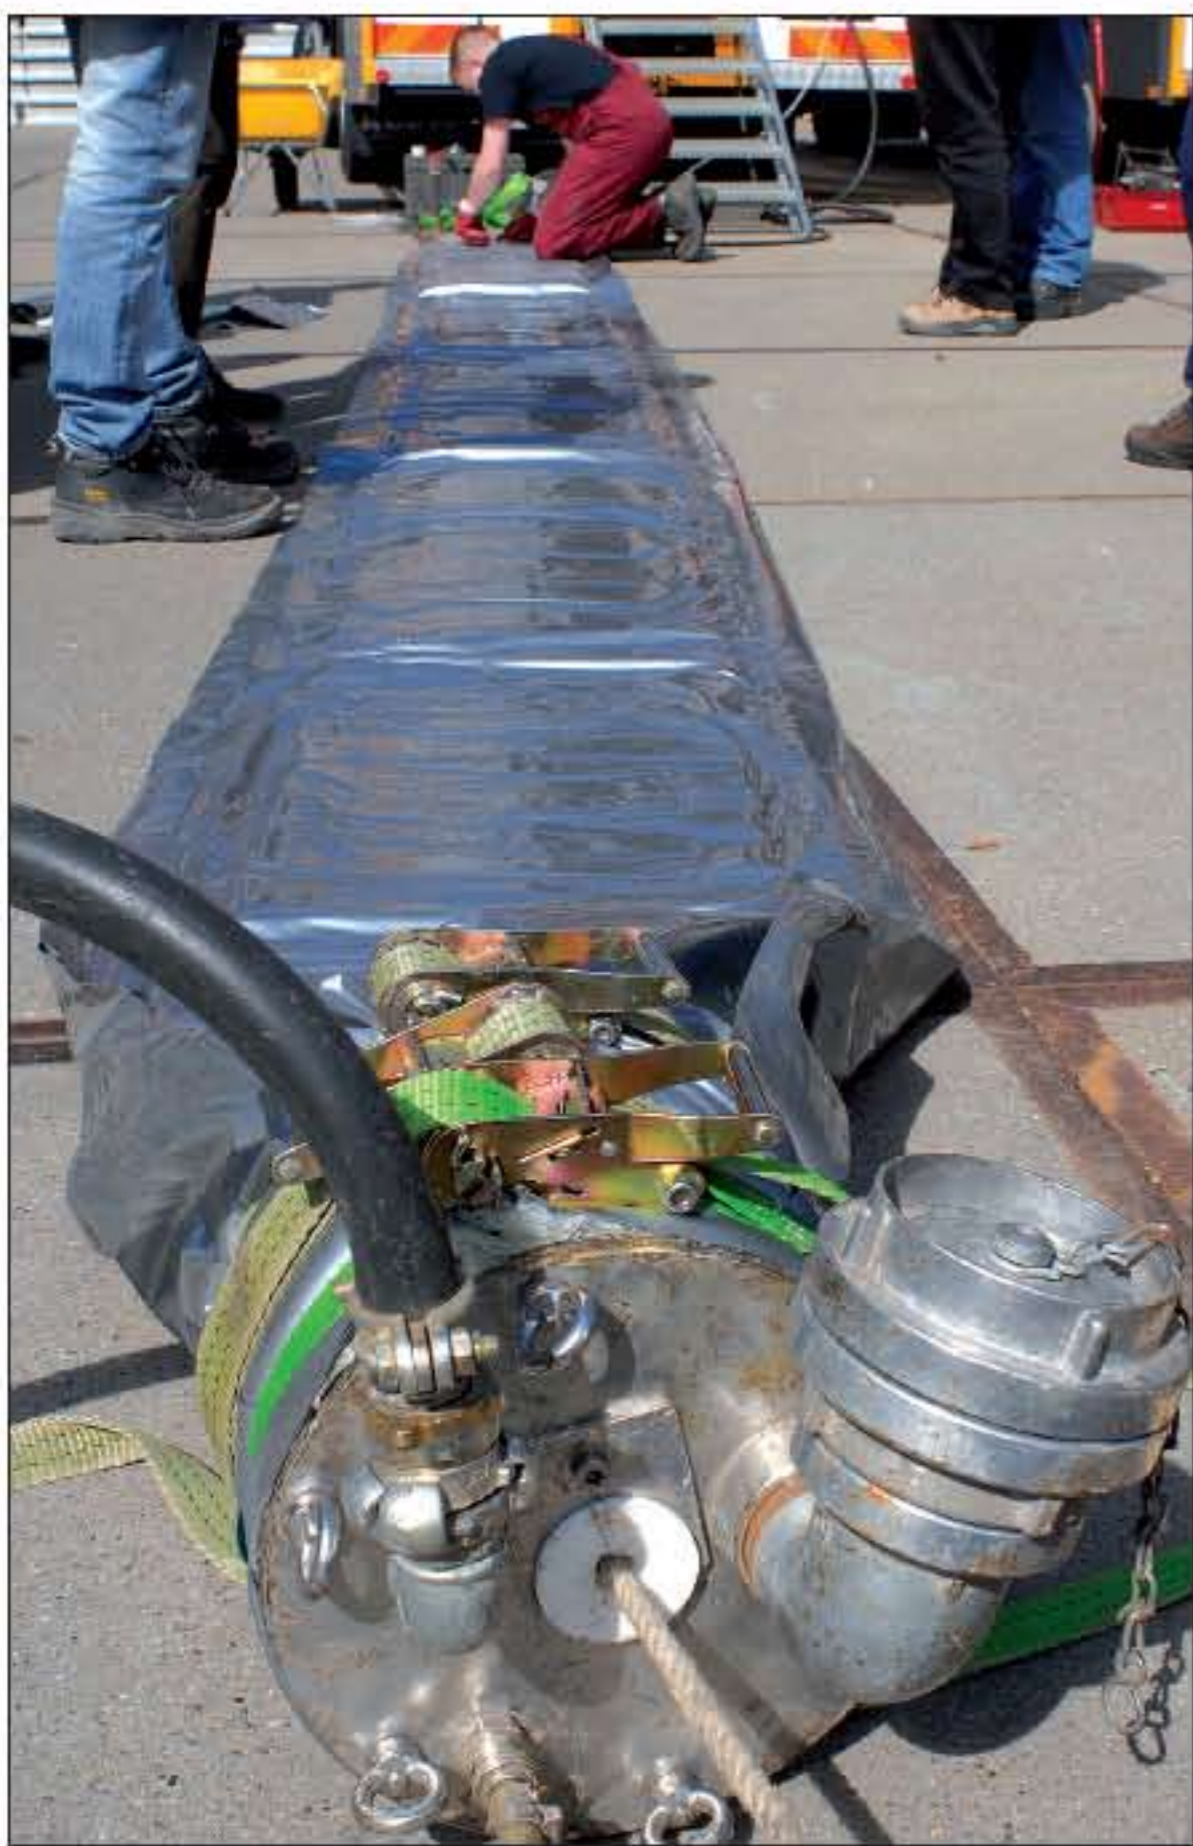
De nieuwe bekleding voor de rioolbuis wordt uitgerold en opgeblazen.

De demonstratie begon met het uitrollen van de liner: twee folies waartussen zich een in hars gedrenkte gewikkelde glasvezelmatten bevindt. Het mengsel is ongevoelig voor warmte en hoeft dus niet gekoeld bewaard en getrans-

Na plaatsen van twee 'packers' wordt die liner onder luchtdruk gezet, zodat hij zich tegen de binnenwand van de rioolbuis plooit. Daarna wordt de lichttrein door de buis getrokken om het hardingsproces in gang te zetten. Afhankelijk van de gewenste diameter en wanddikte wordt de lichtsterkte

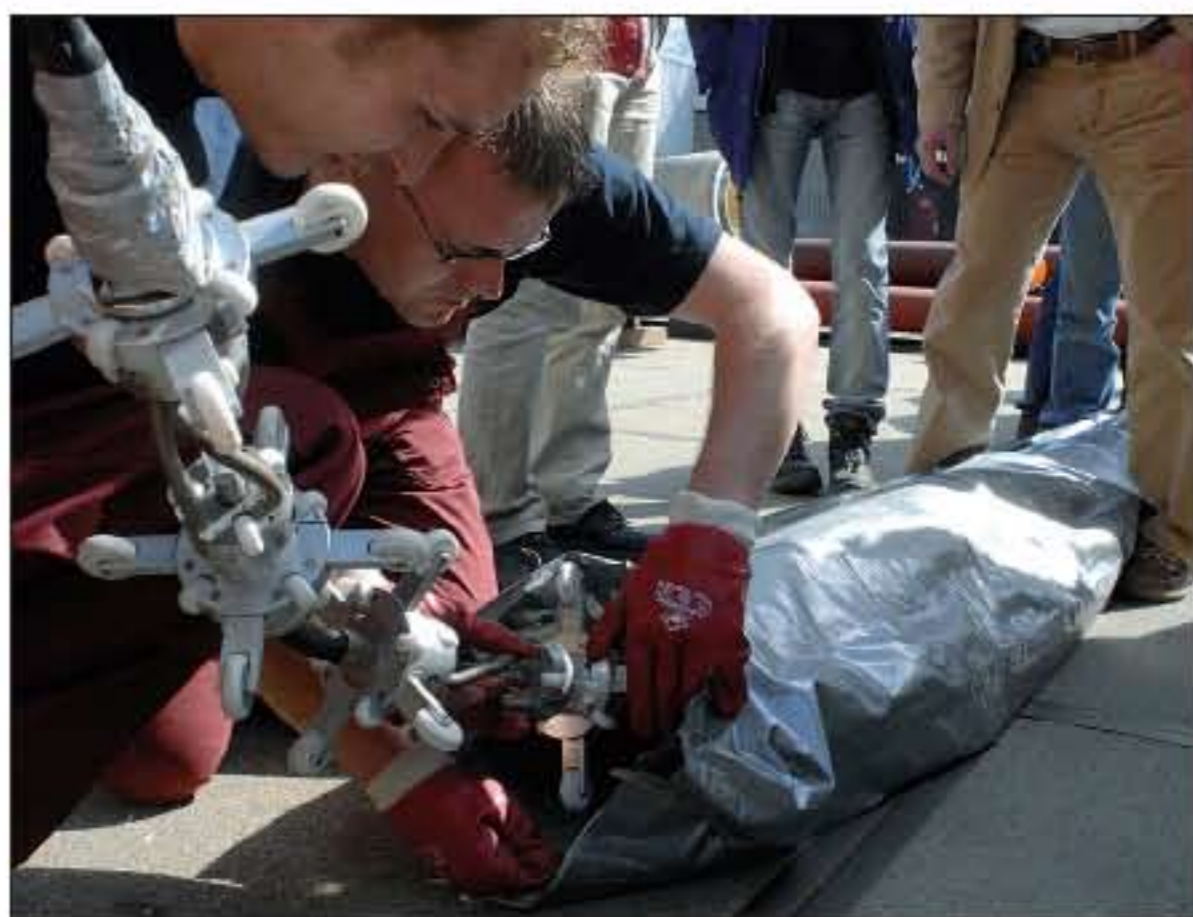
Lampen met een regelbare lichtsterkte worden in de liner gevoerd.

Nieuw in deze manier van renoveren is dat de lichttrein die door de tegen de buiswand geblazen liner loopt, een regelbare sterkte heeft. Dat geeft volgens Stephan Hamers van de Nijmeegse vestiging van Van der Velden een geleidelijker uitharding tot gevolg. Daardoor zet de monomeer zich om in veel langere polymeerketens wat een veel sterkere binnenwand oplevert.

geschakeld op waarden die variëren tussen 400 en 1000 watt. De treinen waarover Van der Velden beschikt hebben elk negen van dergelijke lampen.

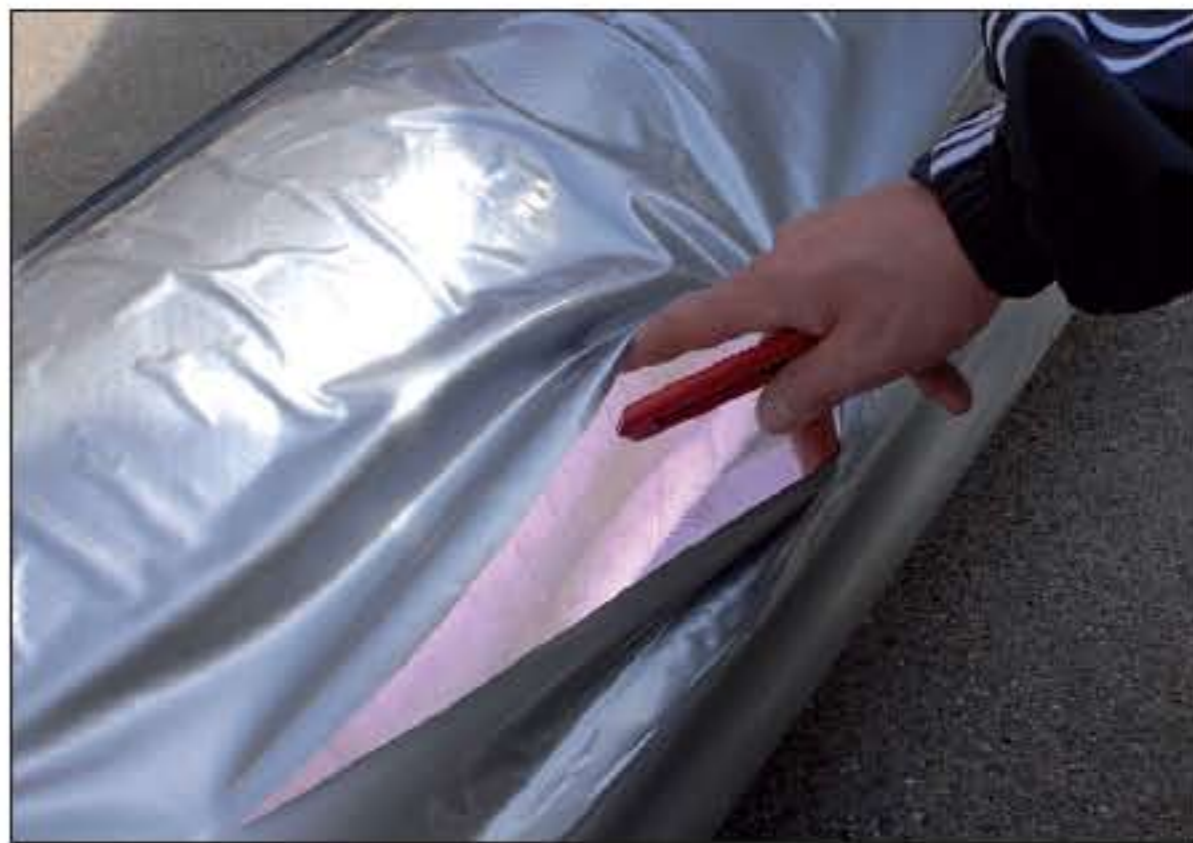
Zodra de lichttrein passeert start de uitharding.

De demonstratie in Amsterdam liet zien hoe snel het gaat. Per minuut kan de lichttrein 1,5 meter buis (rond 300 millimeter) onder handen nemen. De uitharding begint direct, daarbij komt warmte vrij. Om die reden moet er nog wel even lucht worden toegevoerd, alhoewel de buis inmiddels al op eigen kracht blijft staan. Na een kwartiertje uitharden en het verwijderen van de folie aan de binnenkant kunnen de aansluitingen op de leiding weer worden opengefreesd. Dat gebeurt met een andere robot die vanuit een tweede bedieningswagen met monitoren wordt aangestuurd.

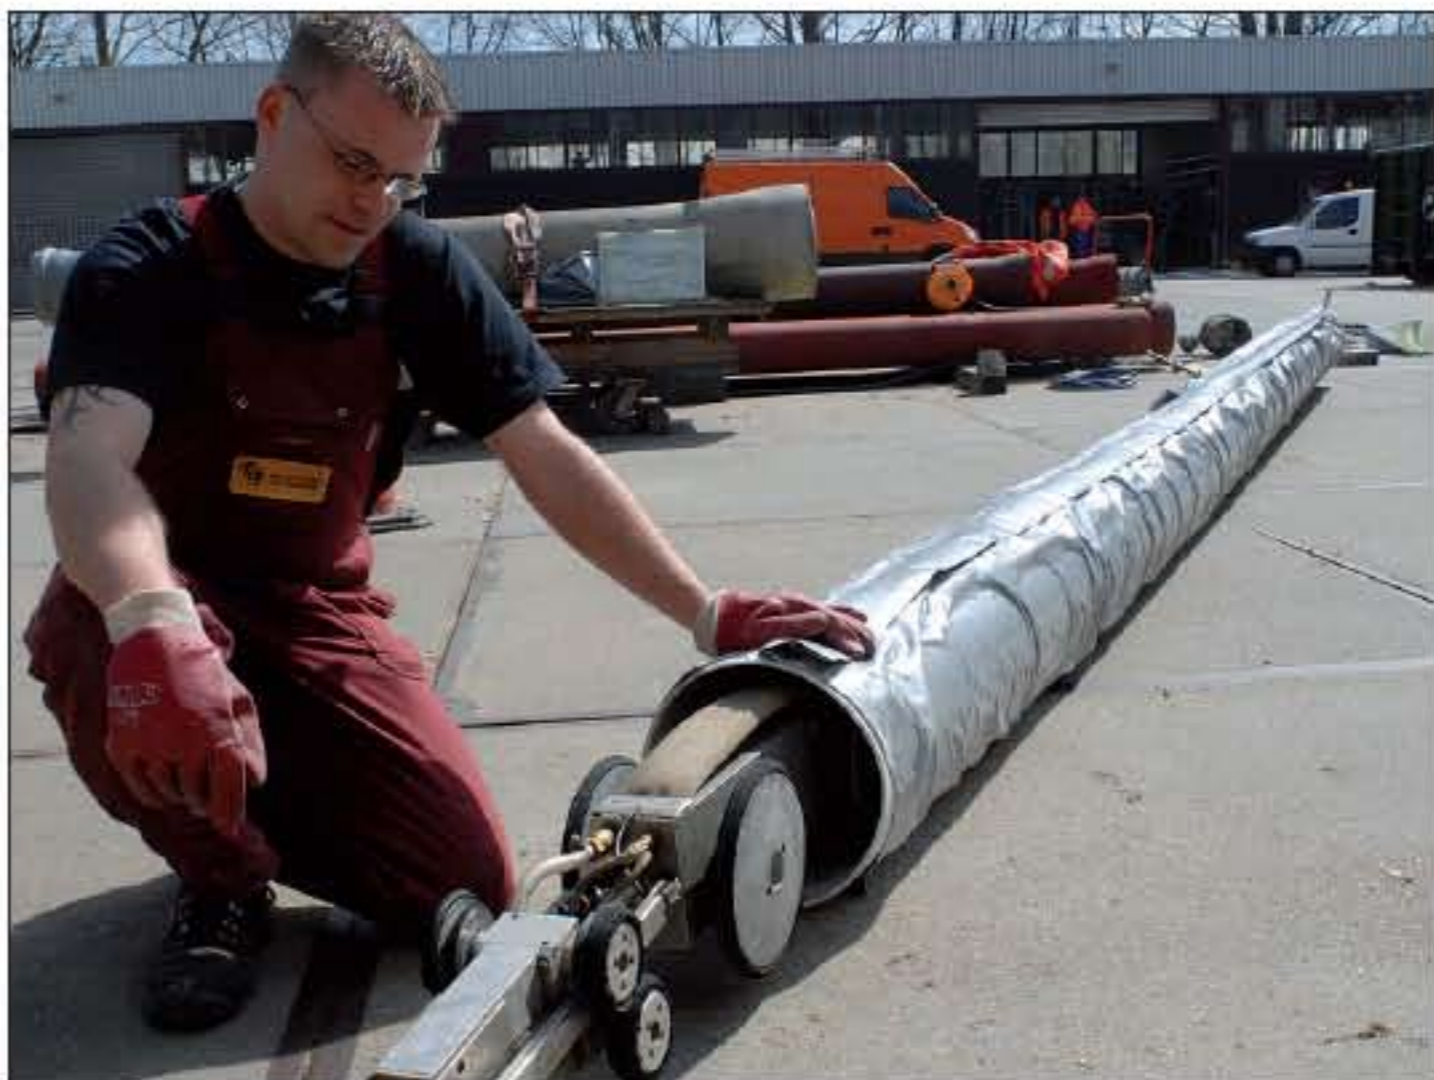
In de uitgeharde liner wordt een nieuwe robot gelaten.

Die robot freest gaten op de plaatsen waarvan de precieze locaties voorafgaand aan de operatie nauwkeurig zijn ingemeten. Als er eenmaal goed is aangepikt geven de live camerabeelden de piloot die in de bedieningsauto zit, de informatie om de aansluiting netjes af te werken. Gresbuizen, pvc-pijpen of betonnen aansluitingen vergen elk een eigen behandeling

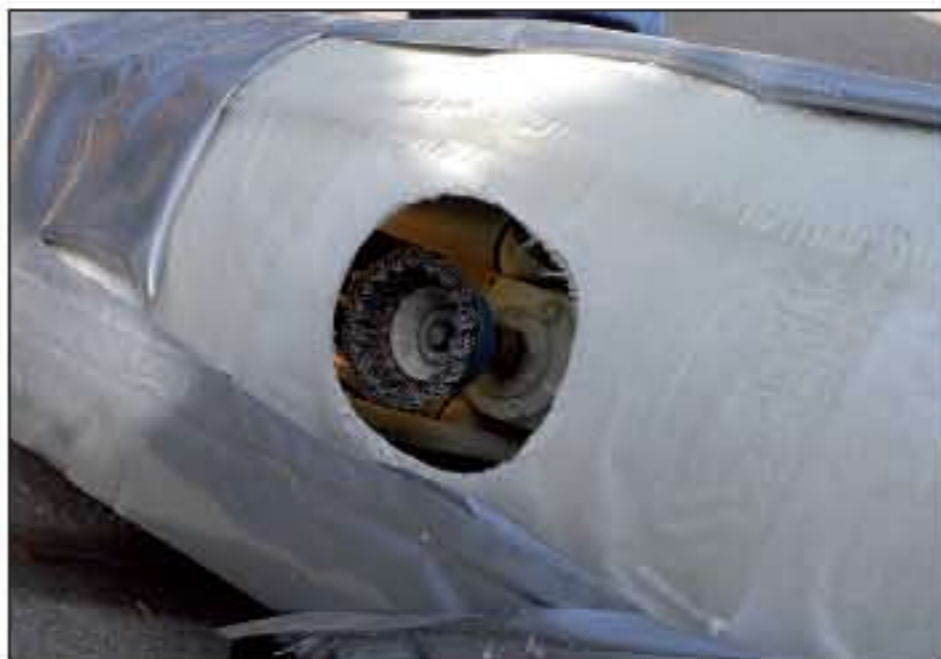
Die freest gaten voor de huisaansluitingen.
