IKT-LinerRapport 2007

Buisliner-kwaliteit 2007:

**Beter dan in
het vorige jaar**

**VAN ROLAND W. WANIEK
ET DIETER HOMANN***

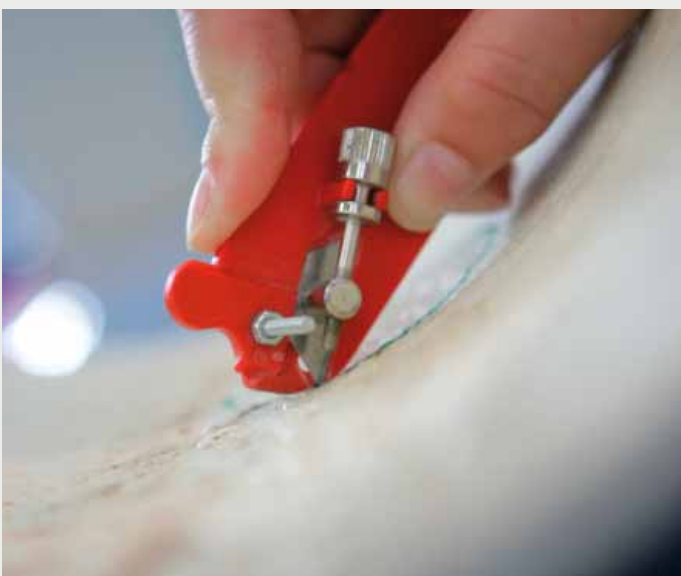
Afbeelding 2: Insnijden van de binnenfolie met begrenzing van de diepte van de snede

- Binnenfolie insnijden en buitenfolie verwijderen in zoverre voorhanden.
- Rood gekleurd water binnen aanbrengen.
- Buiten 0,5 bar onderdruk aanbrengen.
- Liner is ondicht als het water doordringt.
- Controleduur: 30 min.

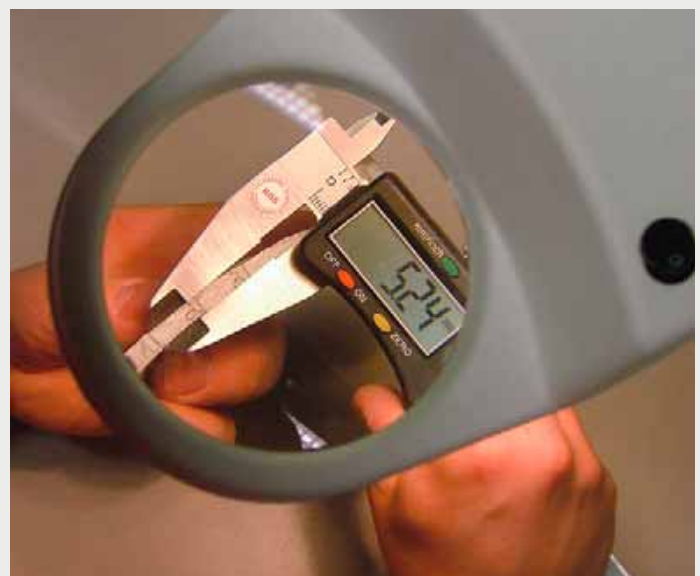
Afbeelding 3: Meting van de liner-wanddikte

- De minimumwaarde wordt in de statische berekening vastgelegd.
- De wanddikte en de E-module bepalen samen de starheid van de liner.
- Een te geringe wanddikte kan de stabiliteit in gevaar brengen.
- Controlemethode: met een precisiemaatschuif wordt de middelste compounddikte overeenkomstig DIN EN 13566-4 gemeten.

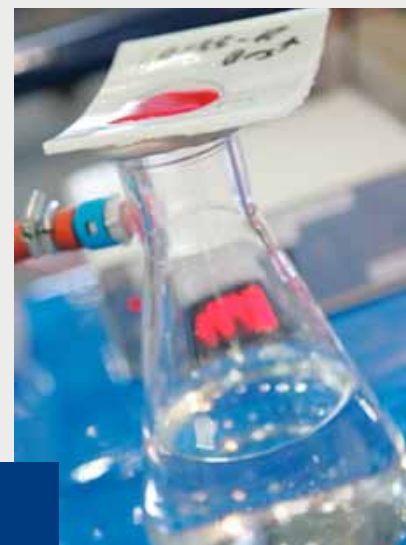
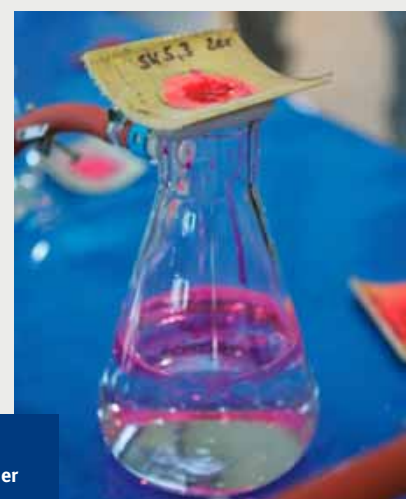
dichte liner

ondichte liner

Afbeelding 4: Dichtheidscontrole
